CENTRE DE STOCKAGE DE DECHETS NON DANGEREUX DE WEITBRUCH

RAPPORT D'ACTIVITES ICPE 2017

Etabli en application des articles 26 de l'arrêté ministériel du 15 février 2016 relatif aux installations de stockage de déchets ménagers et assimilés et 58.1 de l'arrêté préfectoral modifiant les prescriptions d'exploitation associées à l'autorisation du 5 décembre 2001.

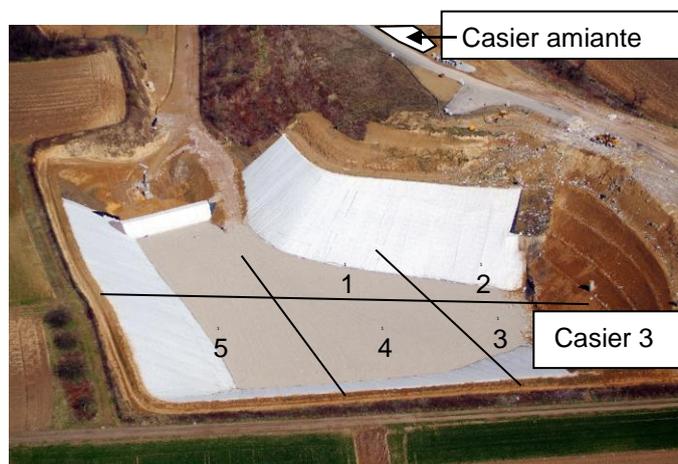
Casier 3 en exploitation en 2017

Les caractéristiques du casier 3 sont les suivantes :

Cote du fond : 161.10NGF

Aire du fond : 4 661 m²

Aire du toit : 12 600 m² (179 à 182NGF)

Hauteur moyenne de remplissage finale : 20m hors recouvrement.

Volume total du casier : calculé à 200 000 m³

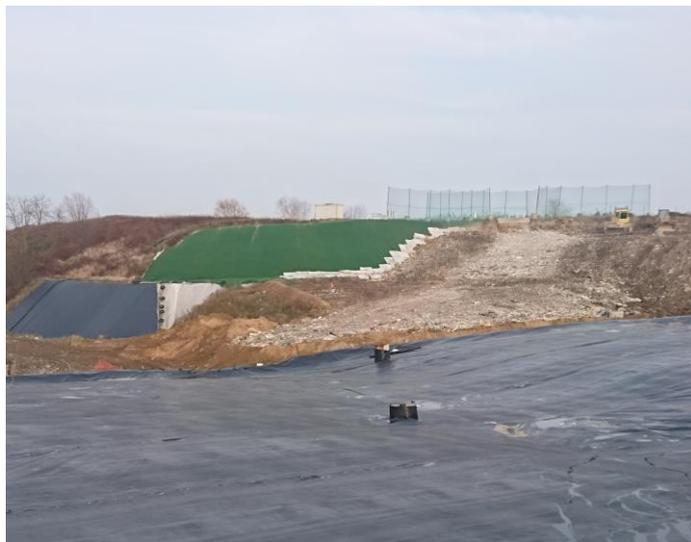
Casier 3 début 2017

L'évolution du remplissage du casier 3 a été mesurée entre les levés topographiques des 02/01/17 et 08/01/18 et a abouti à un volume de 14 900 m³ déposé entre ces 2 dates. Le tonnage des déchets entrés sur le casier 3 est de 11 500 t + un transfert de terre à l'intérieur du site de 3200 m³. Le calcul de la densité donne une moyenne en place de 0,98. Ce bon taux de compaction est dans les moyennes des années précédentes.

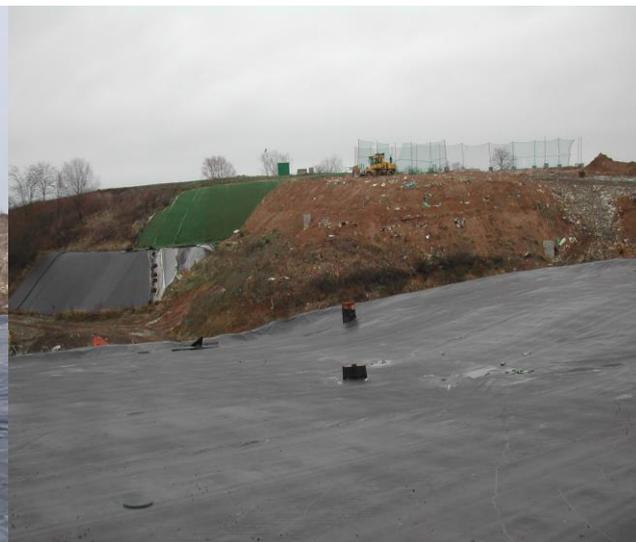
Casier 3 fin 2017

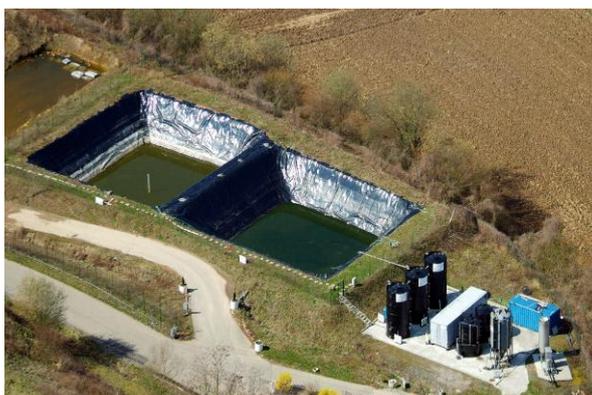
La station de traitement des lixiviats et les bassins de stockage

Les lixiviats sont dirigés dans l'un des 2 bassins de stockage étanches, de 1 600m³ chacun, d'où ils sont extraits pendant les périodes de traitement vers la station de traitement biologique du SMITOM et exploitée par la société OVIVE.

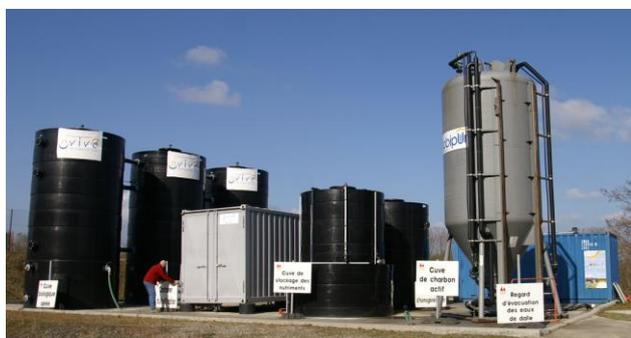
6.1.3.2 Lixiviats traités :

Les lixiviats traités et rejetés dans le Lohgraben sont analysés régulièrement par l'exploitant et le SMITOM (journallement pour certains paramètres comme le pH, NH₄, NO₃).

Ces analyses externes montrent que les paramètres respectent les limites fixées par l'arrêté préfectoral (voir annexe 5), sauf pour les paramètres phosphore et ammonium (uniquement au deuxième semestre). Les causes de ces dépassements pour le phosphore, trouvent leur origine dans une augmentation de la concentration dans les lixiviats bruts. Cependant, la réglementation nationale relative aux rejets dans l'eau des installations classées (arrêté du 02 février 1998) est en cours de révision et le projet d'arrêté modificatif envisage de limiter le phosphore rejeté à 10mg/l

Une défaillance de la pompe d'eau brute est la cause du dépassement en ammonium. L'équilibre entre l'injection de substrat et d'eau brute a été perturbé et la surdose de cet aliment carboné a amené les bactéries à moins traiter ce polluant.

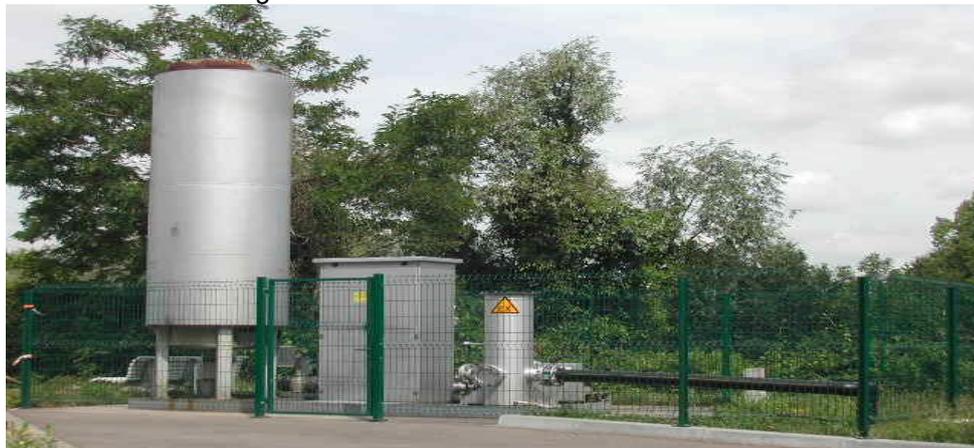
Le traitement des biogaz

Les biogaz produits par les casiers exploités jusqu'en août 2006 et 2 puits du casier 3 (depuis le 06.05.2014) sont collectés par un réseau de 20 puits mis en dépression et dirigés vers une centrale de combustion installée à l'entrée du site. Cette centrale transforme le méthane du biogaz en gaz carbonique, dont l'effet de serre est 25 fois moins important, et casse les mercaptans responsables des odeurs.
