# INSTALLATION DE STOCKAGE DE DECHETS NON DANGEREUX DE WEITBRUCH

## RAPPORT D'ACTIVITES ICPE 2023

Etabli en application des articles 26 de l'arrêté ministériel du 15 février 2016 (modifié par l'arrêté ministériel du 7 août 2023) relatif aux installations de stockage de déchets ménagers et assimilés et 58.1 de l'arrêté préfectoral modifiant les prescriptions d'exploitation associées à l'autorisation du 5 décembre 2001.

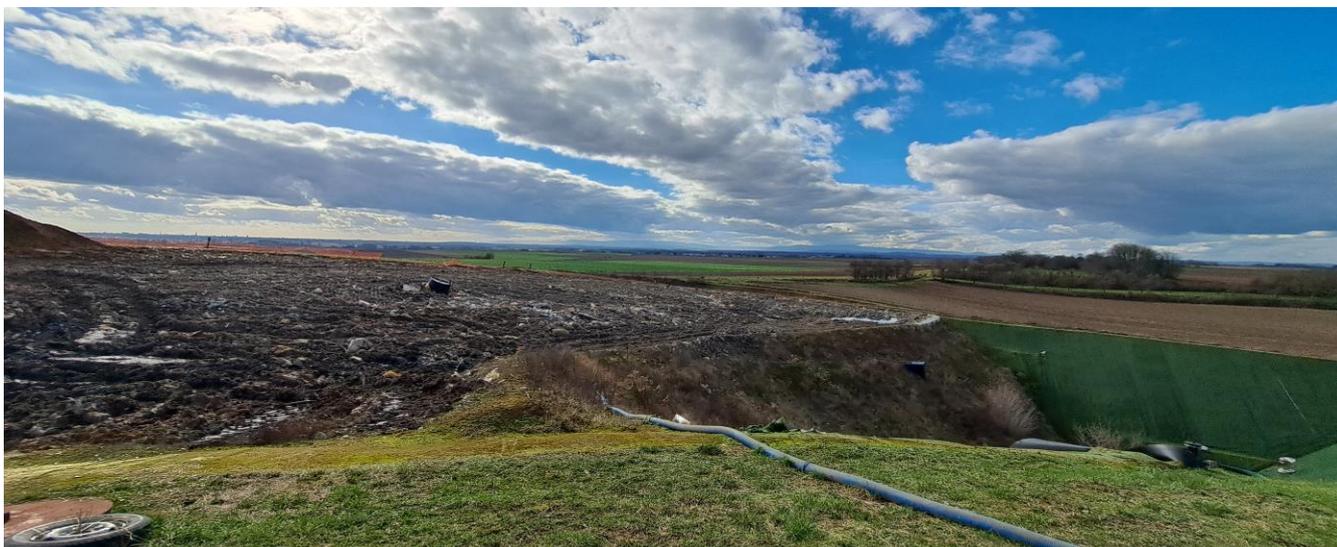
Casier 3, début 2024

En 2023 l'exploitation s'est faite pendant le premier trimestre dans les alvéoles 3, 4 et 5. Ces alvéoles ayant atteint la hauteur maximale d'exploitation, une couverture provisoire (50 cm) de terre a été mise en place fin mars. Puis, l'exploitation s'est faite pendant deux mois sur les alvéoles 7 et 8 également jusqu'à atteindre le comblement total. La couverture provisoire et réglementaire de terre a été mise en place fin mai. Le restant de l'année 2023, les alvéoles 0, 1 et 2 ont été exploitées. Ce changement fréquent d'alvéoles s'explique par le fait que le comblement du casier 3 arrive à sa fin et que chaque alvéole est remblayée jusqu'à arriver à la hauteur finale fixée par le SMITOM (3m en-deçà de la côte finale autorisée, le choix de s'établir à une altitude inférieure à l'autorisation préfectorale étant guidé par l'harmonisation du site avec relief environnant).

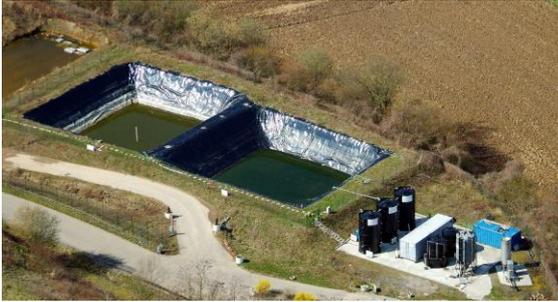
*La station de traitement des lixiviats et les bassins de stockage*

Les lixiviats sont dirigés vers les 2 bassins de stockage étanches, de 1 600m<sup>3</sup> chacun. Ils en sont extraits pendant les périodes de traitement, puis dirigés vers la station de traitement biologique (in situ) du SMITOM et exploitée par la société OVIVE.

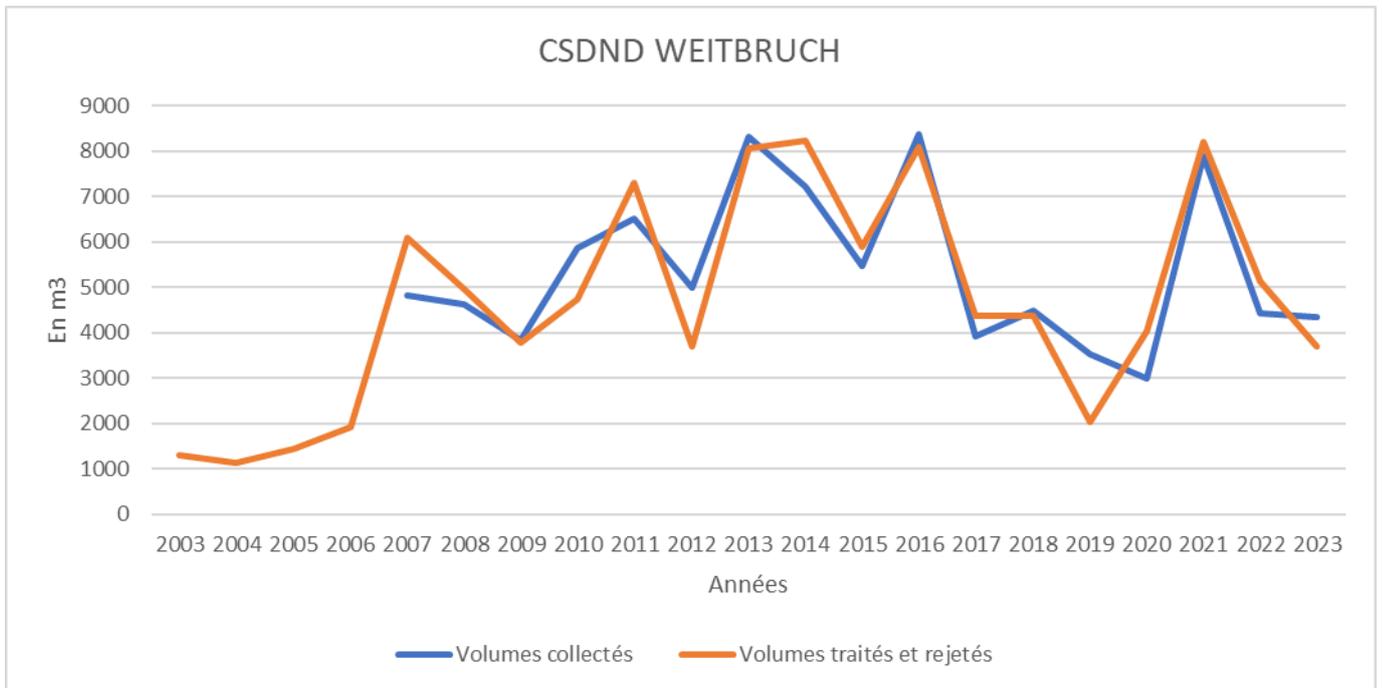
#### Lixiviats collectés, traités et rejetés :

Le volume traité et rejeté en 2023 n'est pas égal au volume collecté sur site, les stocks de lixiviats dans les bassins de stockage étant différents entre le début et la fin de l'année. Le volume collecté en 2023 est assez proche de celui de 2022 qui était revenu aux valeurs des années précédentes, hormis 2021 qui a été impactée par un incident durant le chantier de création du futur casier 4 (+1000 m<sup>3</sup>) et qui a été une année particulièrement pluvieuse.

On remarque également une nette baisse des volumes de lixiviats collectés/traités depuis 2016 et jusqu'en 2020. En effet, en 2016, nous avons mis une étanchéité active de surface sur les 2/3 du casier en exploitation. L'eau de pluie ainsi récoltée avant contact avec les déchets était dirigée vers le bassin des eaux internes et donc analysée avant rejet. D'année en année, cette zone couverte a été rouverte pour les besoins de l'exploitation. Au deuxième semestre de l'année 2020, cette étanchéité provisoire a été supprimée, ce qui augmente l'impluvium et donc le volume à traiter pour 2021 par rapport aux 5 années précédentes.

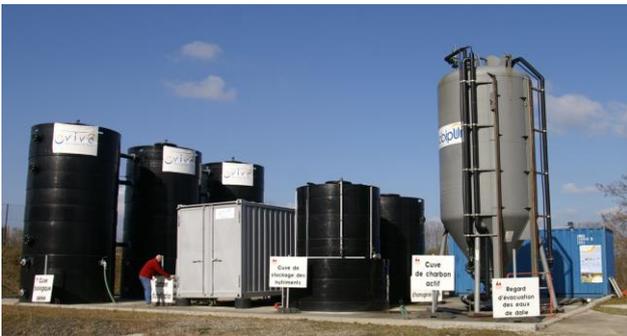
### 7.1.2.2 Lixiviats traités :

Les lixiviats traités et rejetés dans le Lohgraben sont analysés régulièrement par l'exploitant et le SMITOM (journalièrement pour certains paramètres comme le pH, NH<sub>4</sub>, NO<sub>3</sub>).

Des échantillons sont envoyés hebdomadairement au laboratoire OVIVE (59113 SECLIN) pour y être analysés et vérifier la qualité du rejet. Ces analyses servent aussi à connaître l'état de la biologie, à vérifier la capacité des filtres à retenir les polluants non biodégradables, et à modifier les paramètres du traitement si besoin.

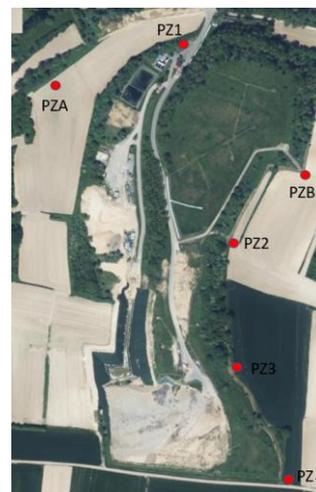
4 piézomètres aval :  
 PZB situé immédiatement à l'aval du plus ancien casier, coté est,  
 PZ2 situé à la limite Sud-est des anciens casiers non étanchés,  
 PZ3 situé à la limite Est du casier en service jusqu'en 2001 (étanché),  
 PZ4 situé à la limite Sud-est du casier 1+2 (étanché).

Les prélèvements semestriels des eaux souterraines ont été réalisés par LCDI les 11 et 12/05 et 14/12/2023.

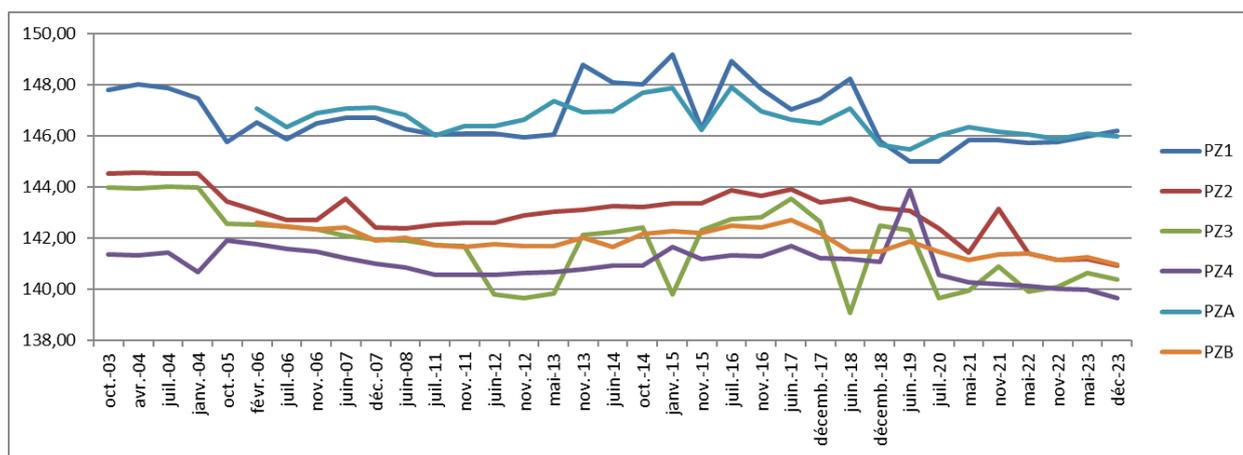
LCDI surveille également les évolutions des niveaux de la nappe :

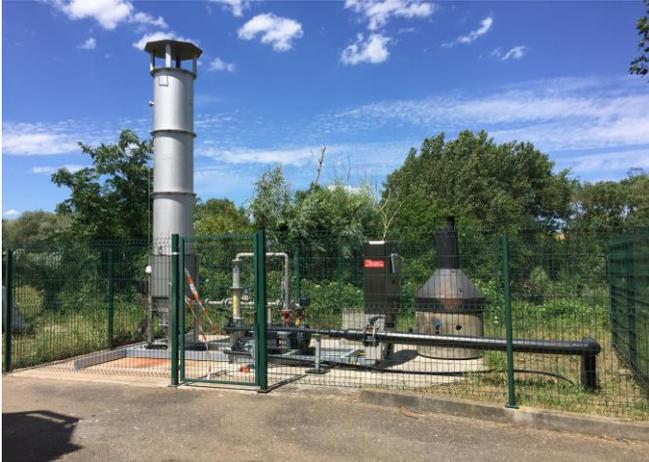
### *Le traitement des biogaz*

Les biogaz produits par les casiers exploités jusqu'en août 2006 et 4 puits du casier 3 ont été collectés par un réseau mis en dépression, et dirigés vers une centrale de combustion installée à l'entrée du site. En 2023, nous y avons ajouté 3 puits d'un secteur du casier 3 arrivé à son remplissage final. Ce qui fait un total de 27 puits raccordés au réseau biogaz. Notre torchère transforme le méthane du biogaz en gaz carbonique, dont l'effet de serre est 21 fois moins important, et casse les mercaptans responsables des odeurs.

Le 9 juillet 2020, nous avons remplacé l'ancienne torchère vieillissante et surdimensionnée par un modèle (en location chez BIOME dans un premier temps, puis achetée en 2021 par le SMITOM) plus adapté à la production réelle du site.

En 2023, la torchère était à l'arrêt en moyenne durant 127 heures/mois (440h/mois avec l'ancienne torchère).

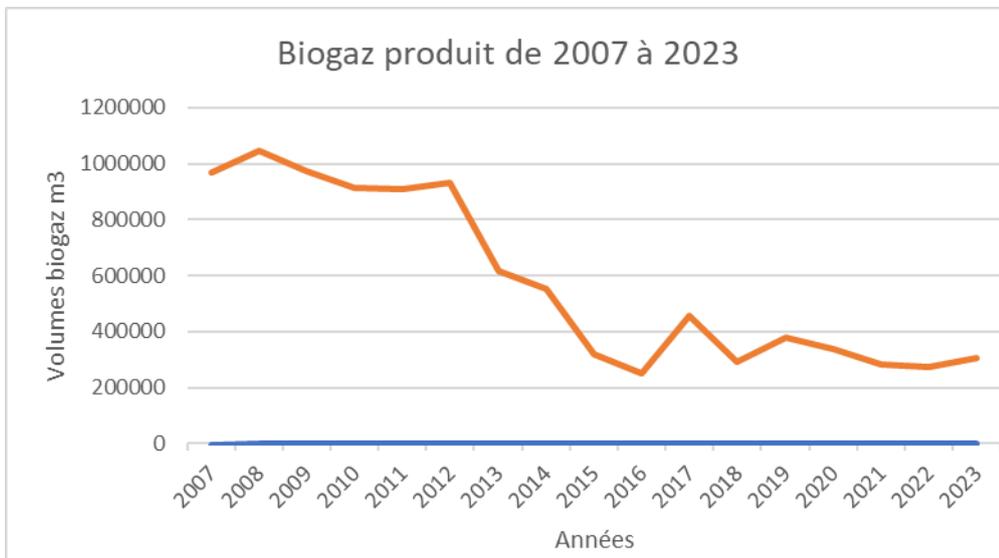
En 2023, 305 465 m<sup>3</sup> (275 779 m<sup>3</sup> en 2022) de biogaz ont été brûlés, évitant le rejet de près 107 000 m<sup>3</sup> de CH<sub>4</sub>, soit 1920 tonnes-équivalent CO<sub>2</sub> de GES évitées.

Les arrêts de la torchère ont principalement été causés par un manque de production momentané et d'une panne d'un organe sur la torchère. Ceci a engendré une durée totale d'arrêts de 1527 heures. Durant cette période, le biogaz n'a pas été aspiré du massif,
