# INSTALLATION DE STOCKAGE DE DECHETS NON DANGEREUX DE WEITBRUCH

## RAPPORT D'ACTIVITES ICPE 2024

Etabli en application des articles 26 de l'arrêté ministériel du 15 février 2016 (modifié par l'arrêté ministériel du 7 août 2023) relatif aux installations de stockage de déchets ménagers et assimilés et 58.1 de l'arrêté préfectoral modifiant les prescriptions d'exploitation associées à l'autorisation du 5 décembre 2001.

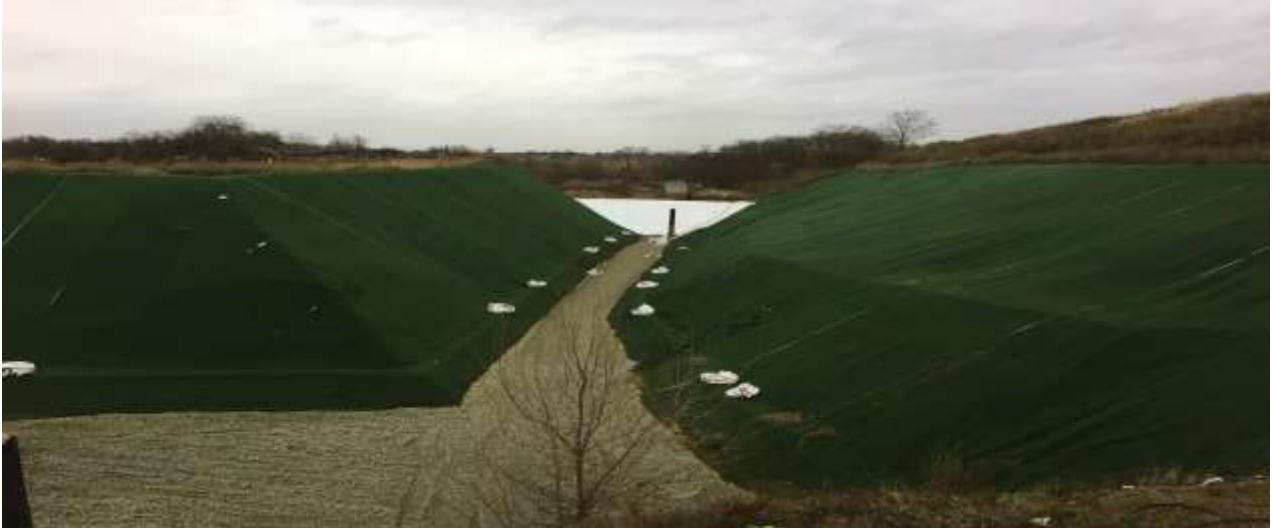
2022

Les fortes précipitations de 2024 nous ont contraints à utiliser temporairement ce casier vide comme bassin de stockage des eaux internes.

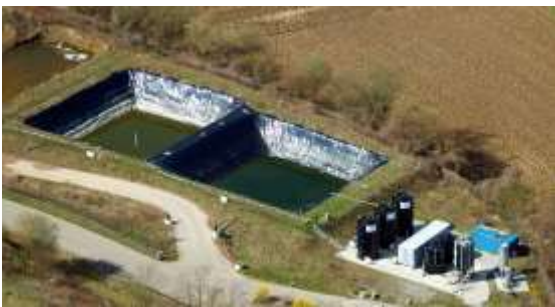
*La station de traitement des lixiviats et les bassins de stockage*

Les lixiviats sont dirigés vers les 2 bassins de stockage étanches, de 1 600m<sup>3</sup> chacun. Ils en sont extraits pendant les périodes de traitement, puis dirigés vers la station de traitement biologique (in situ) du SMITOM et exploitée par la société OVIVE.

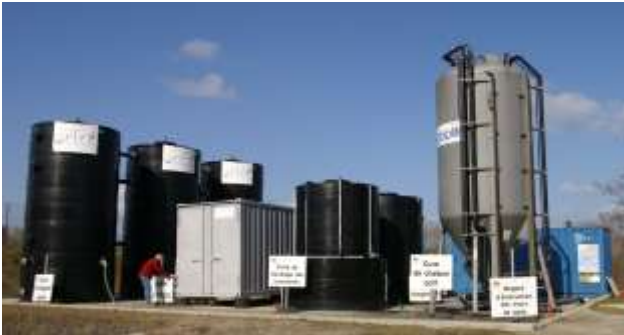
### 7.1.2.2 Lixiviats traités :

Les lixiviats traités et rejetés dans le Lohgraben sont analysés régulièrement par l'exploitant et le SMITOM (journallement pour certains paramètres comme le pH, NH<sub>4</sub>, NO<sub>3</sub>).

Des échantillons sont envoyés hebdomadairement au laboratoire OVIVE (59113 SECLIN) pour y être analysés et vérifier la conformité des rejets. Ces analyses servent aussi à connaître l'état de la biologie, à vérifier la capacité des filtres à retenir les polluants non biodégradables, et à modifier les paramètres du traitement si besoin.

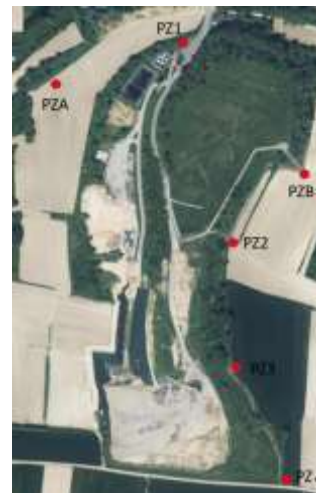
PZB situé immédiatement à l'aval du plus ancien casier, coté est,  
PZ2 situé à la limite Sud-est des anciens casiers non étanchés,  
PZ3 situé à la limite Est du casier en service jusqu'en 2001 (étanché),  
PZ4 situé à la limite Sud-est du casier 1+2 (étanché).

Les prélèvements semestriels des eaux souterraines ont été réalisés par LCDI les 22/04 et 11/12/2024.

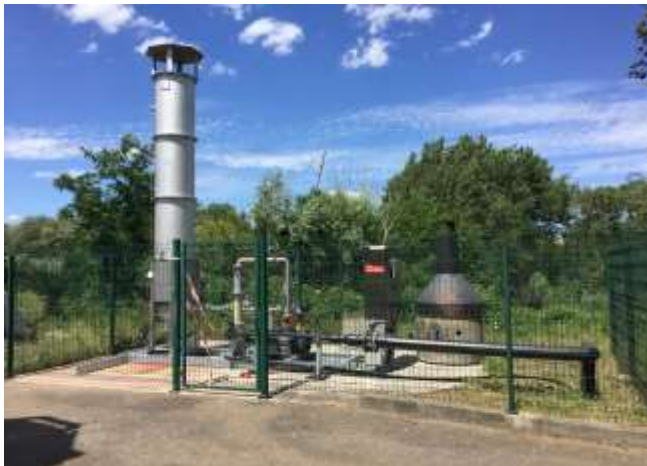
### *Le traitement des biogaz*

Les biogaz produits par les casiers exploités jusqu'en août 2006, 7 puits du casier 3 et l'ajout d'un nouveau puits du casier 1 en 2024 qui sont collectés par un réseau mis en dépression, et dirigés vers une centrale de combustion installée à l'entrée du site. Ce qui fait un total de 28 puits raccordés au réseau biogaz. Notre torchère transforme le méthane du biogaz en gaz carbonique, dont l'effet de serre est 21 fois moins important, et casse les mercaptans responsables des odeurs.

Le 9 juillet 2020, nous avons remplacé l'ancienne torchère vieillissante et surdimensionnée par un modèle (en location chez BIOME dans un premier temps, puis achetée en 2021 par le SMITOM) plus adapté à la production réelle du site.

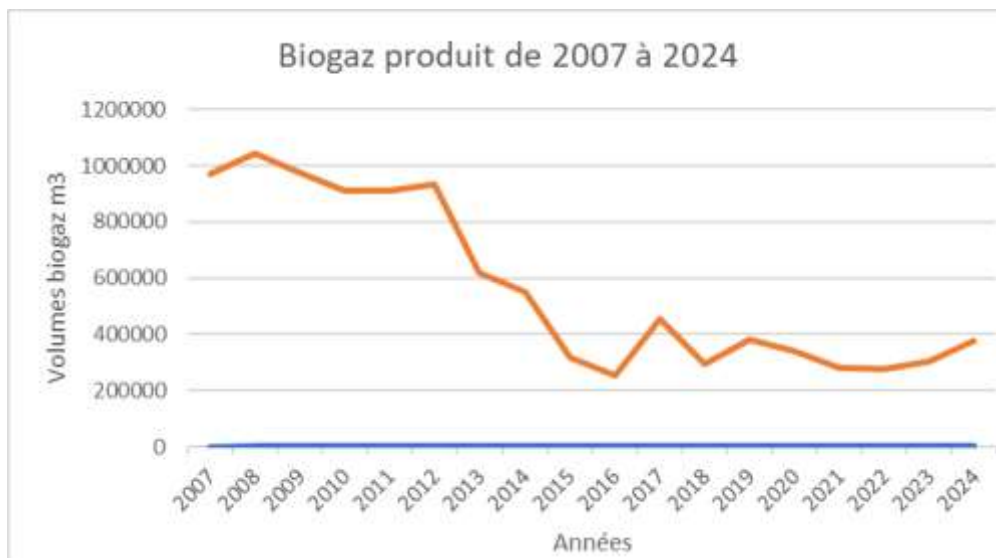
Les arrêts de la torchère ont principalement été causés par un manque de production momentané, un problème de la régulation de l'air sur la torchère et d'un arrêt volontaire pour travaux sur le réseau de biogaz. Ceci a engendré une durée totale d'arrêts de 914 heures. Durant cette période, le biogaz n'a pas été aspiré du massif.

En 2024, la torchère était à l'arrêt en moyenne durant 76 heures/mois contre 127 heures/mois en 2023 (440h/mois avec l'ancienne torchère).
